## 基準類で想定していない災害も知っておこう

開45 安田 進

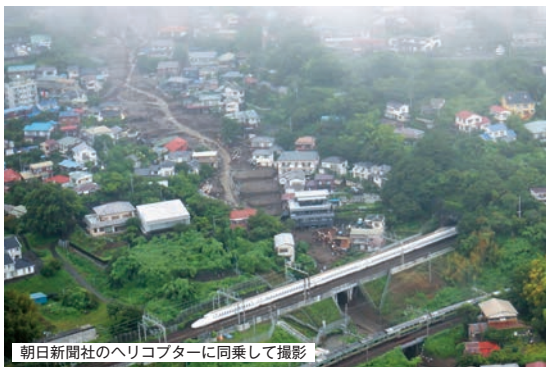
写真1 熱海で発生した土石流

翌日朝日新聞のヘリで被災箇所に行って撮ったのが写真1です。ただし、雨天で崩壊場所まで行けませんでした。人工的な盛土が崩壊して生じる土石流被害はこれまで殆ど想定されてきませんでしたが、これを契機に「盛土規制法」が2023年に施行され、盛土の建設にあたって考慮することになりました。

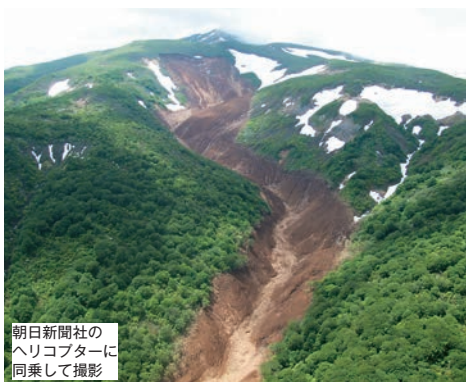
写真3 栗駒山の斜面崩壊と土石流

川水を含んで土石流となって13 km下流まで流れ下りました。2008年岩手・宮城内陸地震でも写真3に示すように栗駒山の斜面で崩壊が発生し、残雪を巻き込みながら土石流となって約5 km下って、温泉宿に甚大な被害をもたらしました。豪雨時の土石流は一度発生すると100年・300年間は発生しないといった研究もあり、被災した溪流でなく近年発生していない溪流に砂防堰堤を造るべきと思われます。地震の方は大崩壊を防ぐ事前対策は不可能ですが、地震の数分後に土石流が襲ってくる危険性があると想定しておく必要があります。

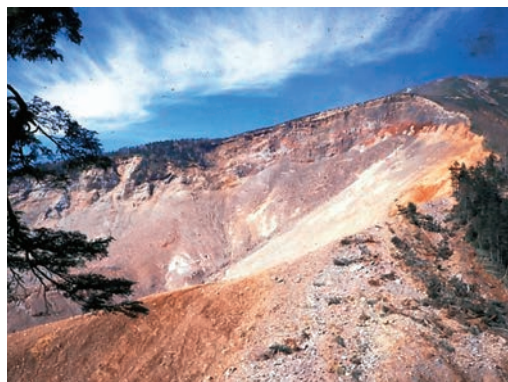
写真2 御嶽山の大崩壊

発生しています。2018年災害では広島県南西部の広い範囲で発生しました。一方、地震時に斜面が大崩壊して、土石流となって流れ下る被害もあります。1984年長野県西部地震では御嶽山の8合目付近で写真2に示す大崩壊が生じ、途中で河

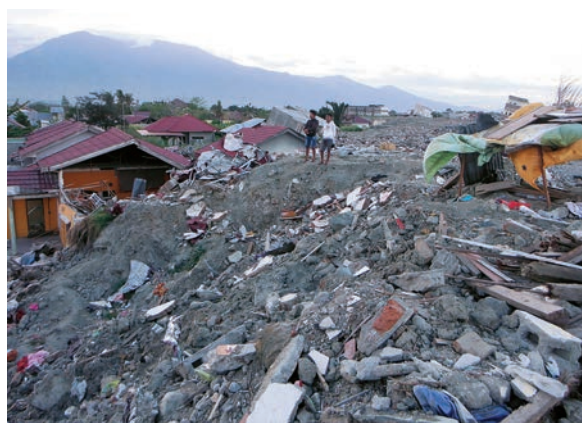
写真4 パルの長距離流動の末端

海外の災害調査にも17回出かけてその度に考えさせられています。2018年にインドネシアのパルで発生した地盤の長距離流動も不可思議な被害でした。地震によって3%といった緩やかな傾斜地盤で、長さ1〜3 km、幅数百mの表層土（厚さ数m）が滑って下流側に向かって流動し、写真4に示すように多くの住民や家を埋め甚大な被害を与えました。自宅とともに流された住民の方の動画や種々の痕跡から判断すると、数百mといった驚くべき長い距離を自転車の速さ程度のスピードで土塊が流れていっていました。この原因に関しJICAの国内支援委員会で検討しましたが統一見解は出せませんでした。液状化による被害との意見もありましたが、地震直後に大量の暖かい水が噴き出したとの証言もあり、横ずれ断層の割目や破砕帯にあった深層の地下水が噴き出したと私は考えています。1999年トルコ・コジャエリ地震の際にも海底から熱水がガスが噴き出したとの証言があり、日本でも1966年松代群発地震の際に地下水が噴き出し、斜面のすべりを起こしています。

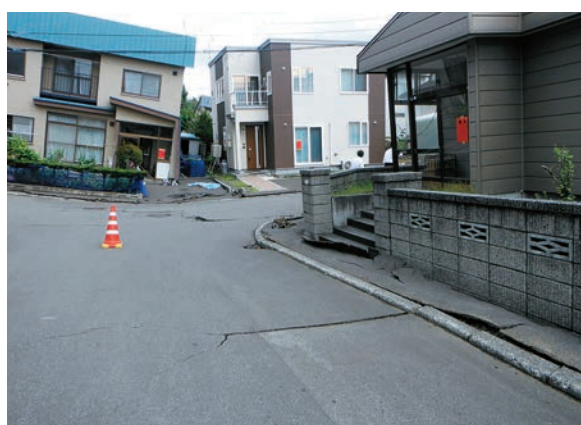
写真5 札幌の盛土造成地の陥没

同じ年に日本では北海道胆振東部地震が発生しました。この地震により写真5に示すように札幌市の住宅地で地盤の陥没被害が発生しました。地震当日テレビ局で見た映像では液状化による被害かと思いましたが、話しましたが、現地に行ってみると、液状化による被害ではないと感じました。液状化被害の特徴である噴水・噴砂が生じていなく、家も地面にめり込み沈下していませんでした。この被害は盛土造成した土の液状化が原因とのことになっていきます。戦後全国に無数に造られてきた盛土造成宅地が、40〜50年経ってきて排水管や擁壁の劣化で弱くなっているケースがあると思われます。地盤の経年劣化を考慮した設計・施工・維持管理が必要と考えられます。以上、私が経験した事例を紹介しましたが、過去にはまだまだ様々な災害が発生しています。
