シリーズ：語り継ごう！技術は人なり（第7回）

基準類で想定していない災害も知っておこう

安田 進（開 45）

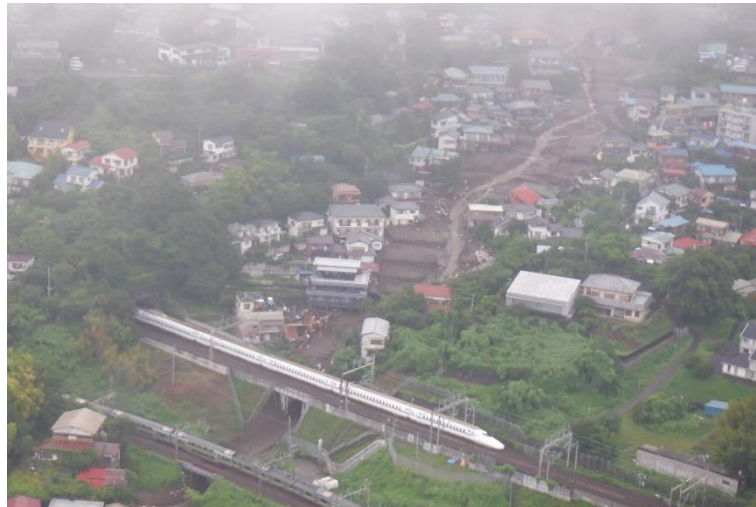
写真-1 熱海で発生した土石流
(朝日新聞のヘリコプターに同乗して撮影)

まず、直近で驚かされた被害として 2021 年に熱海で発生した土石流被害があります。家を壊しながら猛烈な勢いで流れる土砂のニュースを見て「土石流？それにしては先頭に巨石が走っていないのはなぜ？」と不思議な気持ちでいました。まもなく静岡県からこの土石流は源頭部に盛って(捨てて)あった土が崩壊して発生したとの発表がありました。翌日朝日新聞のヘリで被災箇所に行って撮ったのが写真-1 です。ただし、雨天で崩壊場所まで行けませんでした。人工的な盛土が崩壊して生じる土石流被害はこれまで殆ど想定されてきませんでした。これを契機に「盛土規制法」が 2023 年に施行され、盛土の建設にあたって考慮することになりました。

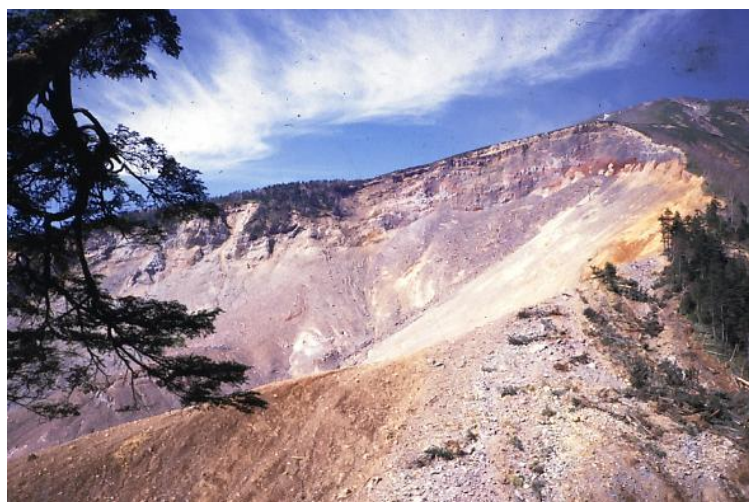
写真-2 御岳山の大崩壊

1984年長野県西部地震では御嶽山の8合目付近で写真-2に示す大崩壊が生じ、途中で河川水を含んで土石流となって13km下流まで流れ下りました。

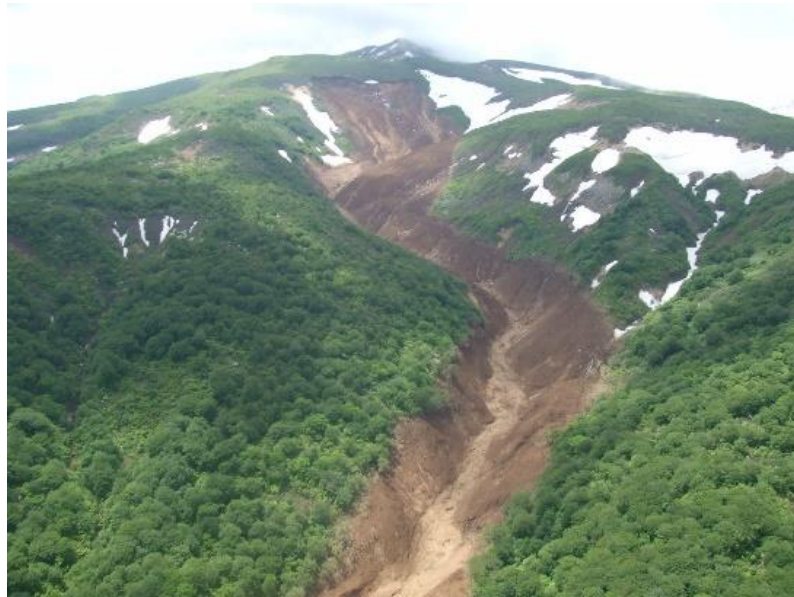
写真-3 栗駒山の斜面崩壊と土石流
(朝日新聞のヘリコプターに同乗して)

2008年岩手・宮城内陸地震でも**写真-3**に示すように栗駒山の斜面で崩壊が発生し、残雪を巻き込みながら土石流となって約5km下って、温泉宿に甚大な被害をもたらしました。豪雨時の土石流は一度発生すると100年～300年間は発生しないといった研究もあり、被災した溪流でなく近年発生していない溪流に砂防堰堤を造るべきと思われます。地震の方は大崩壊を防ぐ事前対策は不可能ですが、地震の数分後に土石流が襲ってくる危険性があると想定しておく必要があります。

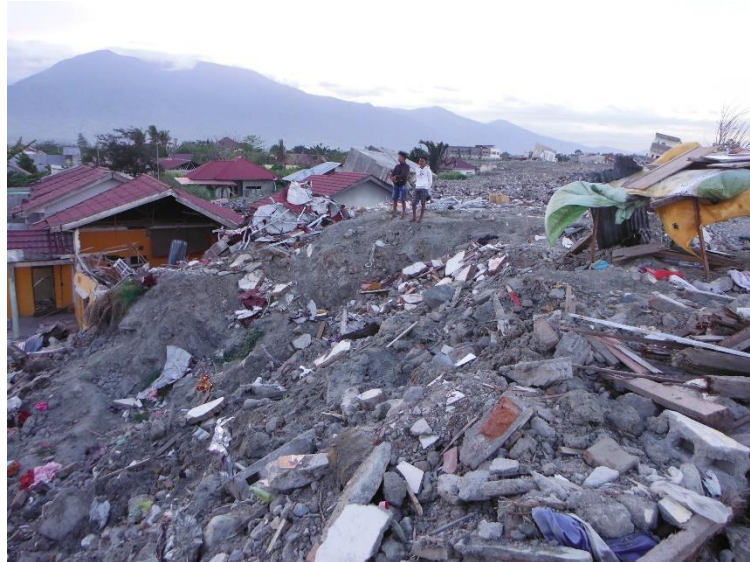
写真-4 パルの長距離流動の末端

地震によって 3% といった緩やかな傾斜地盤で、長さ 1~3km、幅数百 m の表層土（厚さ数 m）が滑って下流側に向かって流動し、**写真-4** に示すように多くの住民や家を埋め甚大な被害を与えました。

自宅とともに流された住民の方の動画や種々の痕跡から判断すると、数百 m といった驚くべき長い距離を自転車の速さ程度のスピードで土塊が流れていっていました。この原因に関し JICA の国内支援委員会で検討しましたが統一見解は出せませんでした。液状化による被害との意見もありましたが、地震直後に大量の暖かい水が噴き出したとの証言もあり、横ずれ断層の割目や破碎帯にあった深層の地下水が噴き出したと私は考えています。1999 年トルコ・コジャエリ地震の際にも海底から熱水かガスが噴き出したとの証言があり、日本でも 1966 年松代群発地震の際に地下水が噴き出し、斜面のすべりを起こしています。

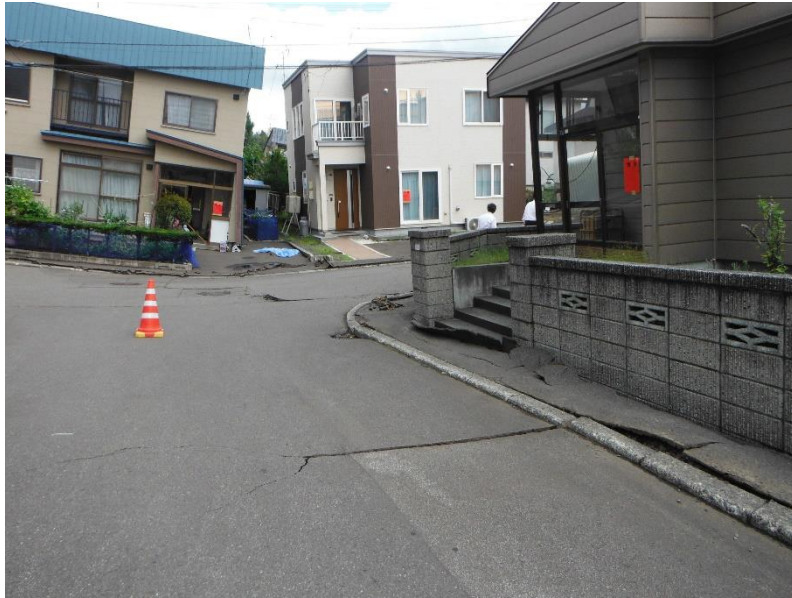
写真-5 札幌の盛土造成地の陥没

同じ年に日本では北海道胆振東部地震が発生しました。この地震により **写真-5** に示すように札幌市の住宅地で地盤の陥没被害が発生しました。

地震当日テレビ局で見た映像では液状化による被害かと思いましたが、現地に行ってみると、液状化による被害ではないと感じました。液状化被害の特徴である噴水・噴砂が生じていなく、家も地面にめり込み沈下していなかったからです。この被害は盛土造成した土の液状化が原因とのことになっていますが、私は違うと思っています。

造成時に埋設した暗渠排水管の接合部が徐々に外れ、そこから盛土が少しずつ流れだし、空洞やゆるみゾーンが地震前から形成されていたと考えています。戦後全国に無数に造られてきた盛土造成宅地が、40～50年経ってきて排水管や擁壁の劣化で弱くなっているケースがあると思われれます。地盤の経年劣化を考慮した設計・施工・維持管理が必要と考えられます。
