「ちょっとおかしいなあ…と思つたら立ち止まつてみよう」

開44 大和 真一

1・2 傾いたマンションの原因究明

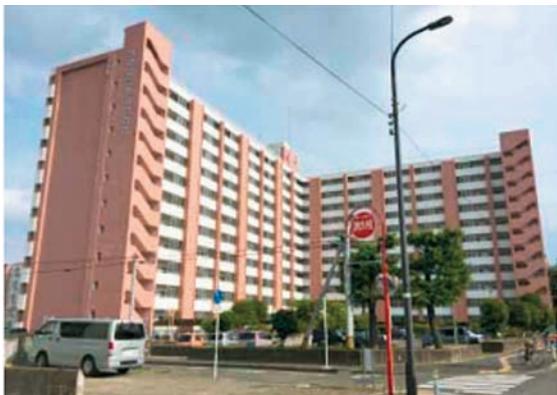
この地震で、写真-1に示す仙台市が建設中であった長町の11階建て高層住宅『仙台市営郡山住宅』のA棟が図-1のように最上部で31.3cm傾いた。

写真-1 宮城県沖地震(1978)で傾いた仙台市長町のマンション (2017年6月撮影)

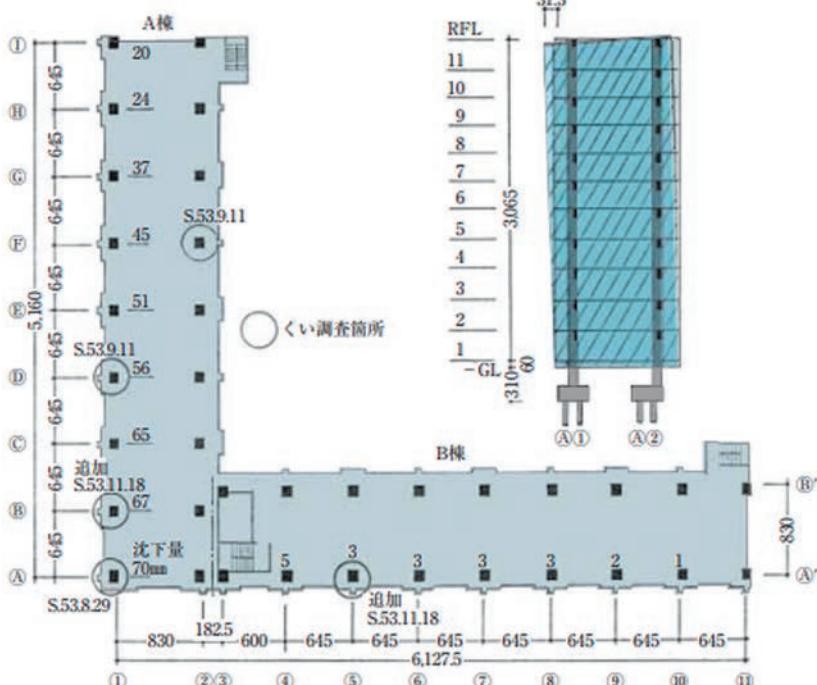
直角に隣接するB棟は傾かなかつたので両棟は屋上付近で大きい隙間ができ、遠くから肉眼でも容易に観察できた。この事実は今では信じられないが、まだ建設中であつたこと

図-1 傾いた11階建てマンションの平面図 左が傾いたA棟、右がB棟

筆者もこの再現試験プロジェクトに加わっていたので、この見解について毎日何かおかしい…、納得できない…と思つて過ごしていた。納得できない最大の理由は前記の報告書にあるように、『杭は大地震を受け最小軸力 N_{min} のときに壊れたこと』になつていて。しかし、掘削調査された地下に潜つて杭頭を見るまでもなく、杭が破損しているのは杭が最大軸力 N_{max} の側である。報告書の見解と実際の破損が全く逆転している』本マンションはA棟、B棟が図-1に示す様にL字型に配置されている。A棟の杭被害はA①側の杭で生じ、A②側は無被害であった。A棟はB棟と直交しているためB棟側へは傾くことはできずB棟から離れるように最頂部で31.3 cm傾いた。

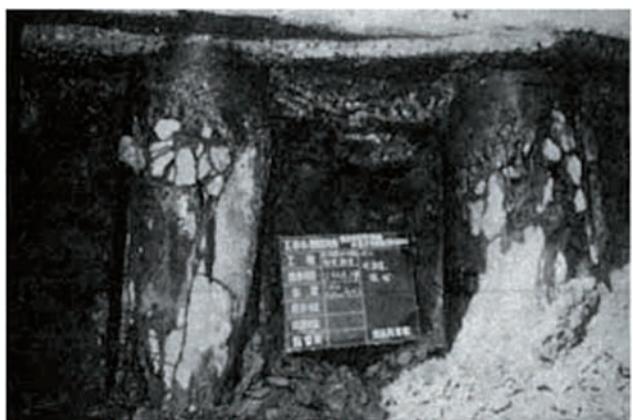
前述の傾いたマンションで使用された杭は、外径600mm、長さ10m程度のP-H-C杭A種で施工法はディーゼルハンマーによる打撃工法であった。これも今では信じられないが、当時このような高層マンションであつても一部を除いて杭の耐震設計は全く実施されておらず、杭は長期の建物荷重だけを支えれば良い設計であった。そのため大地震の直撃を受けければP-H-C杭は壊れマンションが傾くのは当然であった。ち

使用された杭はP-H-C杭A種で耐震性は既製杭の中では最も低い。更に耐震設計は実施されていないので傾いた原因は杭が破損しているのだろう…、との予想は当初からあつた。実際にマンションの地下を掘削して杭を露出させると傾いた側（図-1のA①通り）の杭の杭頭は写真-2に示す様に全て圧縮破壊して粉々になりP-C鋼棒は湾曲していた。

写真-2 杭の被害写真 (志賀敏夫 1980)

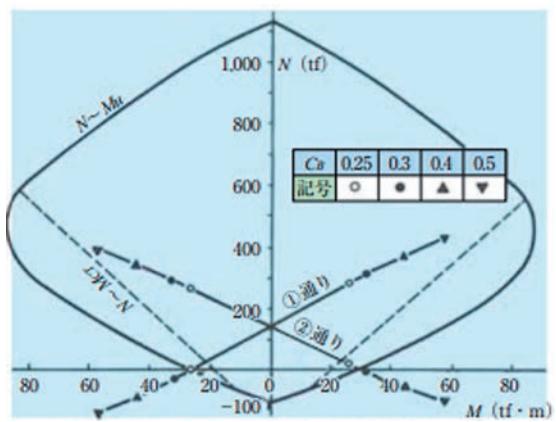
内容は、図-2に示すように杭の軸力 Σ_{A} 破壊曲げモーメント M_{u} 曲線の相関図の中に併記したX形で示す杭の挙動が、 M_{u} 曲線と交差した時に杭は破壊する。図-2より明らかのように①通り、②通りとも最初に破壊線と交差するのはベースシア $CB = 0.25$ 程度のとき軸力が減少する側で、軸力が増加する杭はベースシア係数 CB が0.5まで大きくなつても破壊線と交差していない。

図-2 桁の曲げ耐力と外力 (大岡・杉村 1981)

力で杭の短期軸力は変化する。マンション片側の杭の軸力が最大 (N_{max}) のとき、反対側は最小 (N_{min}) になる。PHC杭の曲げ強さは軸力が大きいほど大きいので、軸力が最小のときに曲げ耐力も小さいのでこのとき杭頭は破損した。』

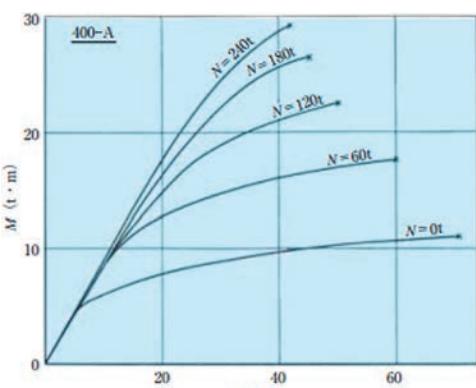
図-3 軸力を付加したPHC杭の曲げ耐力～たわみ曲線

前記の内容を1983年(S 58年)6月の第18回土質工学研究発表会に投稿した。私の地動説は軸力曲げ試験結果を考慮したものである。図-3に示すように杭の曲げ耐力は軸力とともに増大する。図-3より明らかのようにPHC杭外径400 mm、A種の場合軸力 \geq がゼロのとき $M=10$ t \cdot m程度で破壊する。図-3をよく見ると $M=6$ t \cdot m程度でひび割れが入つて直線的な初期勾配から外れ、荷重の増加は少なくなるが横軸の変形は急増する。一方軸力 \geq が増大して $M=240$ t \cdot mになつたとき $M=30$ t \cdot mで破壊することがわかる。更に破壊にいたるまで荷重 \downarrow たわみ

δ 曲線はほとんど直線的なので初期ひび割れすら生じたのかどうかもよく判らない。このように軸力 \geq の増大は破壊曲げモーメント M_u の比で最も重要なことは軸力の増加に比例的な増加をもたらす。しかし、この曲げ耐力の増加ではなく、破壊に至るまでの『たわみの減少、変形能力の減少』である。従來說で用いた $M \sim \delta$ 図は曲げ耐力のみに着目して変形能力は全く考慮されていない。これでは天動説しか導けない。変形能力に着目すると自動的に地動説が導ける。

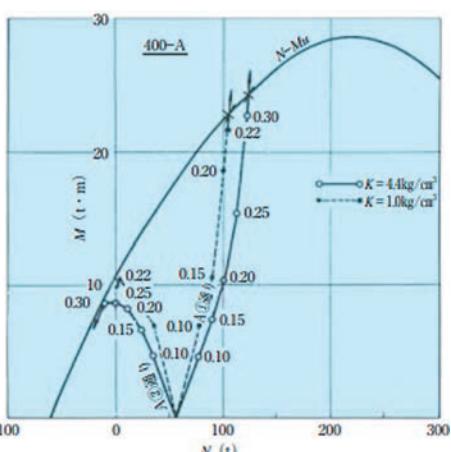
図-4 $N \sim M_M$ 図と杭頭モーメント

図-3の変形能力を考慮し $M \sim \delta$ 図の中に杭の動きを書き入れると従来のX型の動きではなく図-4に

示すように全く違つたものになる。

図-4に示すように軸力が減少する杭はひび割れが入つてから耐力が上がらなくなり M_u 曲線の手前で一旦停止しUターンする。一方軸力が増大する杭は、一旦停止して機能しなくなつた軸力減少側の杭の水平力まで負担することになつて水平力は急増する。

これによつてモーメントも急増するが変形能力がないので先に破壊する。軸力が大きい強い杭が先に壊れる地動説である。

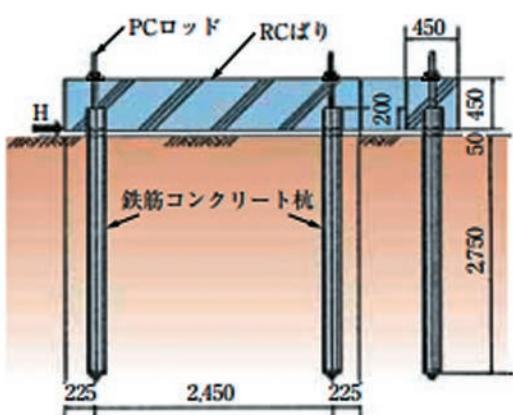
図-5 軸力を付加した杭の水平載荷試験体

3mのRC杭。杭の施工はヘーベルハウスの打ち込み鋼管杭を専門としていたさいたま市の千代田工営。1月の雪が降る中でRC杭を打撃施工した。図-5に示すように2本1組のRC杭を2,45m離して打ち、杭

頭を基礎梁で連結し、杭の中空部に力を付加した。更に軸力を付加しない2本の杭による基礎梁も作り、水平載荷試験で両者を比較した。

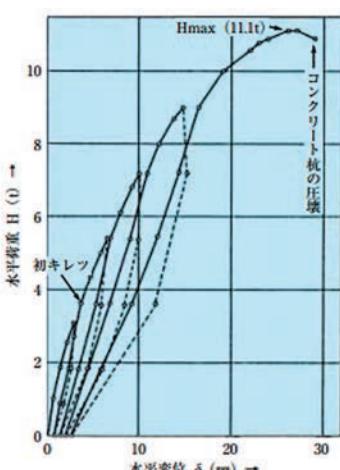
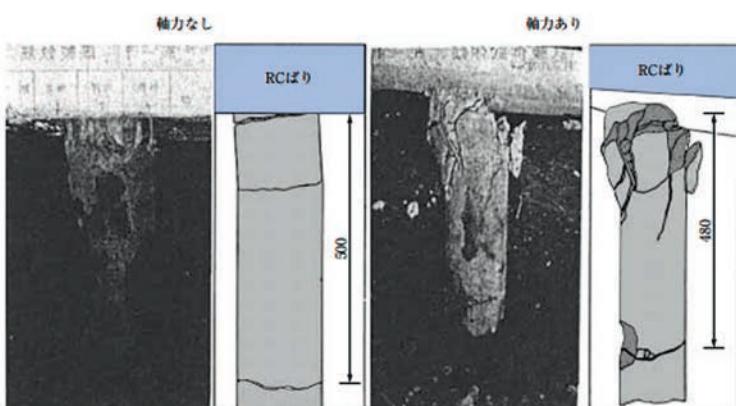
図-6 水平載荷試験後の杭頭破損状況

試験結果は図-6に示すように軸力を付加した杭は杭頭が圧壊し、軸力を付加しない杭はひび割れのみで無被害であり、軸力の大きい杭が大きい水平力を負担して先に破壊する
